## **WARUNKI HYDRODYNAMICZNE PRZEPLYWU RZEKI WILGI W OKOLICY PRZEPUSTU DROGOWEGO W MIEJSCOWOŚCI KOŹMICE WIELKIE**

**Streszczenie.** Artykuł przedstawia charakter i zakres zmian przepływu na wybranym odcinku rzeki Wilgi w miejscowości Koźmice Wielkie w woj. małopolskim. Miejsce badań obejmowało koryto rzeki powyżej i poniżej przepustu w ciągu drogi powiatowej nr 2032K w gminie Wieliczka. W roku 2014 zarządca drogi przeprowadził przebudowę istniejącego od ponad 40 lat przepustu. Stan techniczny nie odpowiadał obowiązującym przepisom dla tego typu obiektów inżynierskich. Prace obejmowały całkowite rozebranie istniejącej konstrukcji składającej się z dwóch rur o średnicy 1,4 m ułożonych równoległe do linii nurtu rzeki. Zastąpiono je nowym przepustem o przekroju prostokątnym  $4 \times 2$  m. Zmiana konstrukcji przepustu, jego światła oraz odmienne usytuowanie w stosunku do nurtu rzeki było przyczyną wzrostu prędkości przepływu rzeki na odcinku koryta, powyżej przepustu, powodując erozję brzegów. W wyniku większej prędkości na wyjściu z przepustu erozja koryta obserwowana jest również poniżej budowli. Opierając się na pomiarach geodezyjnych i hydrodynamicznych, przeanalizowano możliwe

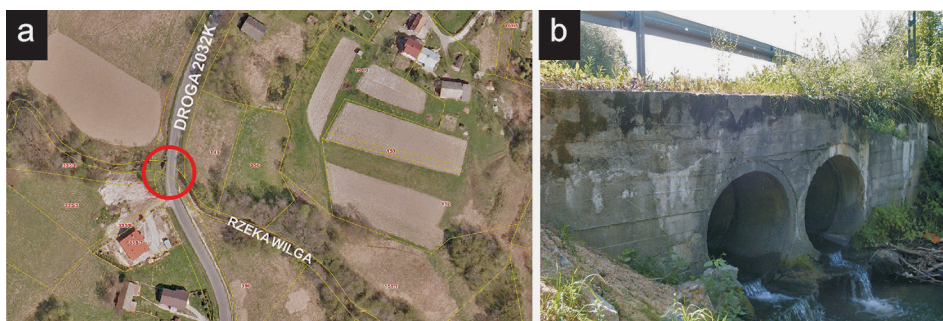
Ryc. 2. Lokalizacja (a) i stan (b) obiektu przed przebudową

Długość przepustu wynosiła 10,3 m, elementy prowadzące wodę to dwie rury o średnicy wewnętrznej 1,4 m (ryc. 2b). Brak dokumentacji projektowej oraz obliczeń konstrukcyjnych ograniczają możliwość ustalenia nośności projektowej.

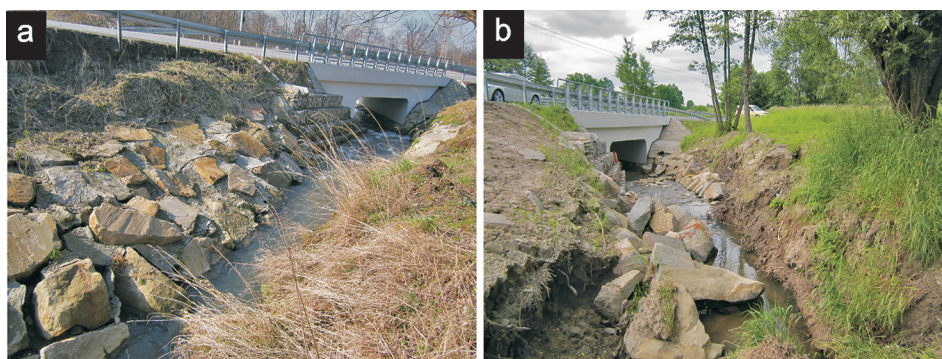
Ryc. 3. Stan obiektu po przebudowie: a) początkowe uszkodzenia ubezpieczenia brzegu, b) narzut kamienny blokujący przepływ w korycie

Na odcinku 44,33–54,38 m (przekroje 15–11) stwierdzono znaczne obniżenie się dna koryta rzecznego. Było to związane z osunięciem się umocnienia brzegowego, co spowodowało częściowe zamknięcie i zawężenie przekroju o ok. 1 m. W konsekwencji, podczas wezbrań, prędkość wody w tym miejscu była dużo wyższa, niż w odcinkach niezawężonych, co powodowało wymywanie i uruchamianie zdeponowanego materiału dennego oraz jego transport w dół rzeki, czego konsekwencją była erozja dna. Przy przepływach niżówkowych i średnich, w wymytm wyboju, wartości prędkości były najniższe w całym obserwowanym korycie ( $V = 0,275 \text{ m} \cdot \text{s}^{-1}$ ). Dno koryta w przekrojach zlokalizowanych poniżej odcinka wyerodowanego (nr 10, 9) było na wyższej elewacji, a narzut kamienny, umacniający brzeg rzeki, nie uległ w tym miejscu osunięciu (9) lub osunął się nieznacznie (10). W związku z tym ich wyższe usytuowanie w profilu podłużnym stanowi pewnego rodzaju barierę dla płynącej powyżej wody, powodując, że w odcinku wyerodowanym woda stagnuje lub płynie z bardzo niską prędkością. Wszystkie te zjawiska świadczą o negatywnym oddziaływaniu uszkodzonego umocnienia na koryto rzeczne, którego osunięcie powoduje degradację koryta, jego obniżenie i erozję.

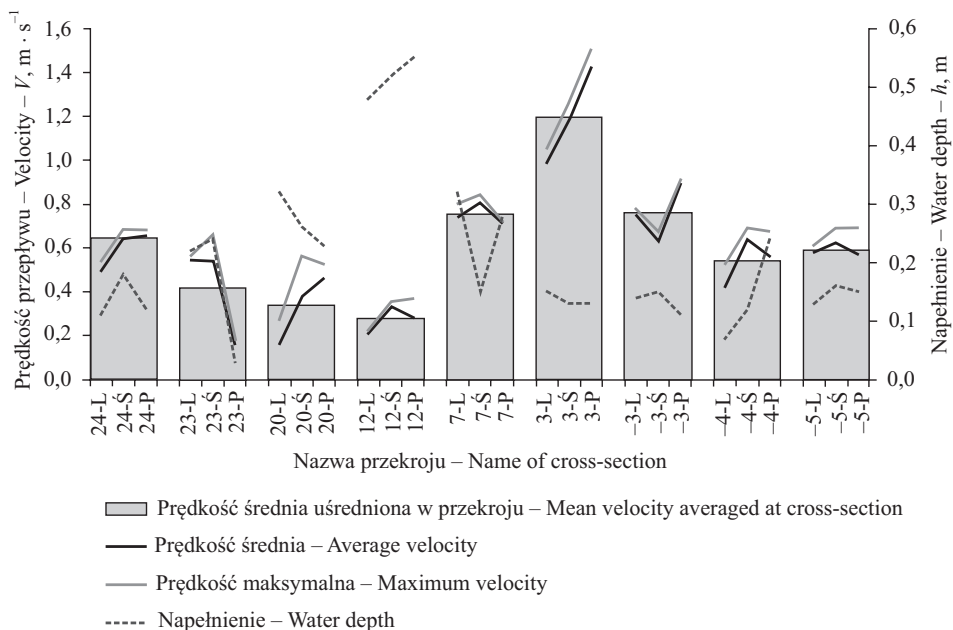
Na stanowisku górnym (ryc. 4), odcinki naturalne charakteryzowały się większym zróżnicowaniem parametrów hydrodynamicznych ( $\Delta V = 0,524 \text{ m} \cdot \text{s}^{-1}$ ,  $\tau = 0,173 \text{ N} \cdot \text{m}^{-2}$ ), niż odcinki przekształcone, których zakres prędkości i naprężeń wynosił:  $\Delta V = 0,400 \text{ m} \cdot \text{s}^{-1}$ ,  $\tau = 0,064 \text{ N} \cdot \text{m}^{-2}$  dla przekrojów zawężonych (20 i 12) oraz  $\Delta V = 0,127 \text{ m} \cdot \text{s}^{-1}$ ,  $\tau = 0,321 \text{ N} \cdot \text{m}^{-2}$   $\Delta V = 0,520 \text{ m} \cdot \text{s}^{-1}$ ,  $\tau = 0,640 \text{ N} \cdot \text{m}^{-2}$  odpowiednio dla przekrojów zlokalizowanych w korycie umocnionym bezpośrednio przed przepustem (7 i 3). Tylko zakresy naprężeń stycznych w przekroju 7 i 3 były większe niż w korycie naturalnym, co sugeruje, że pomimo względnie wyrównanej wartości prędkości przepływu w tych przekrojach, siły działające na dno są bardziej zróżnicowane, na co wpływ miały wysokie wartości prędkości dochodzące nawet do  $V = 1,503 \text{ m} \cdot \text{s}^{-1}$ , a także wysoka turbulencja przepływu  $Re_{\max} = 195\,704$  (ryc. 4).

Z kolei na stanowisku dolnym sytuacja była odwrotna. Odcinek naturalny charakteryzował się najmniejszym zróżnicowaniem  $\Delta V = 0,117 \text{ m} \cdot \text{s}^{-1}$  w porównaniu do odcinków przekształconych  $\Delta V = 0,493 \text{ m} \cdot \text{s}^{-1}$ . Przyczyną tego może być ukośne usytuowanie przelewu względem przepływu wody w korycie, przez co woda wypływająca z obiektu, na odcinku umocnionym tworzy nurt główny po prawej stronie koryta, który następnie zostaje rozbity. Dlatego w korycie naturalnym nie wykształcił się wyraźny nurt główny, a parametry hydrodynamiczne są do siebie zbliżone.

Ryc. 4. Parametry hydrodynamiczne w analizowanym korycie  
Fig. 4. The hydrodynamic parameters at analysis channel

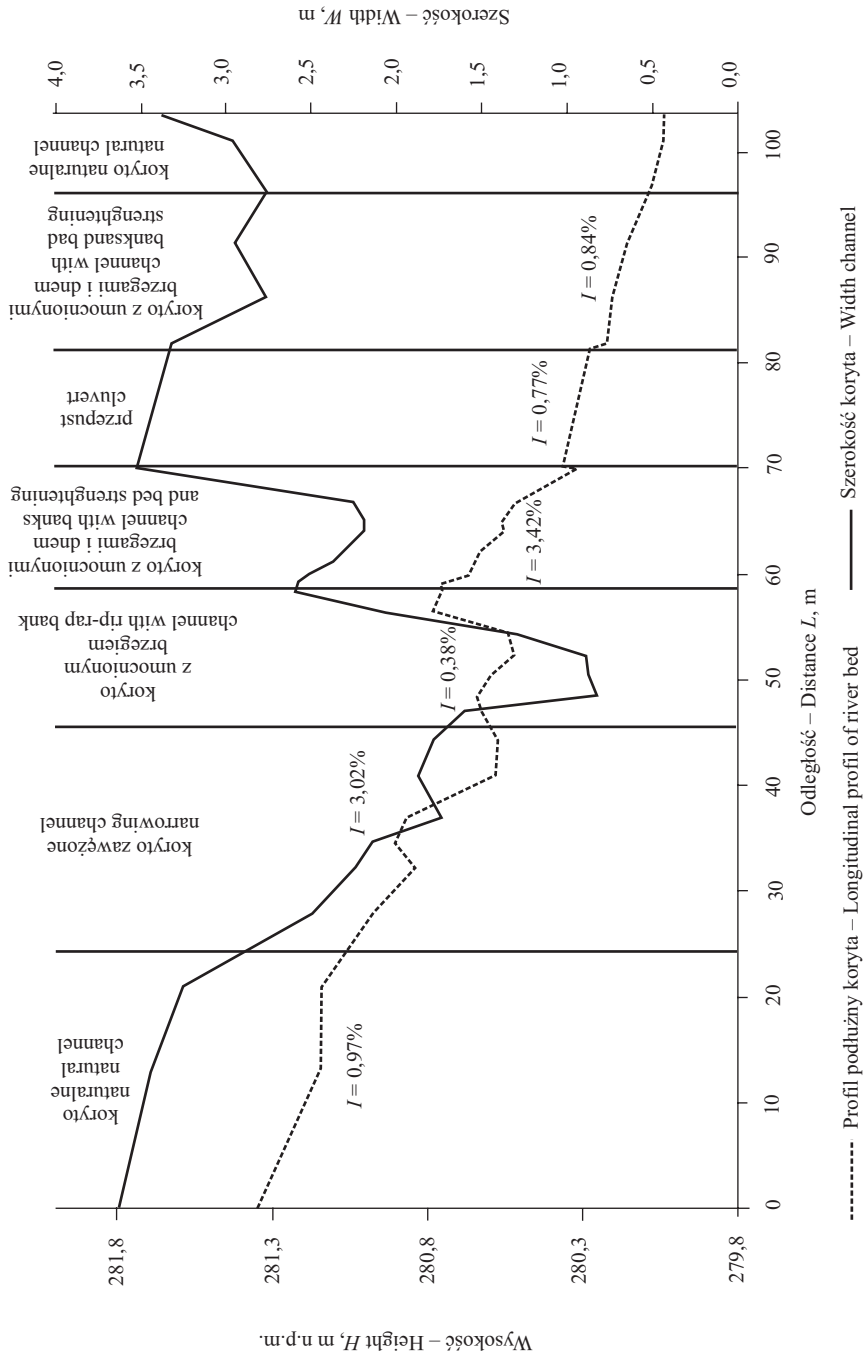
Na odcinku 27,83–44,33 m (ryc. 5, przekroje 21–16 na ryc. 1) występowało umocnienie podstawy skarpy gładzi. Odcinek ten był wzdłuż kierunku płynięcia rzeki coraz

bardziej zawężony, do tego stopnia, że ostatnie dwa jego przekroje (16 i 17), znajdowały się na tej samej elewacji co odcinek zagrożony osunięciem się narzutu kamiennego umacniającego lewy brzeg. Jednakże nie tylko zawężony przekrój poprzeczny powodował obniżanie się dna koryta. Również duży spadek dna koryta wynoszący  $I = 3,02\%$  powodował, że podczas wezbrań można było zaobserwować wysokie wartości przepływu wody. Początkowo, gdy dwa najniższe zlokalizowane przekroje tego odcinka jeszcze nie były wyerodowane, spadek ten był mniejszy, jednakże niesprzyjające zdarzenia do jakich doszło w odcinku poniżej (takie jak: zawężenie koryta poprzez osunięcie umocnienia, zwiększenie prędkości wody oraz erozja koryta), spowodowały wzrost prędkości i erozję wsteczną koryta.

Ryc. 5. Parametry geometryczne analizowanego koryta rzecznego  
 Fig. 5. The geometric parameters at analysis channel
