OCENA WŁAŚCIWOŚCI WYTRZYMAŁOŚCIOWYCH GRUNTÓW Z WYKORZYSTANIEM ANALIZY WSTECZNEJ NA PRZYKŁADZIE JEDNEGO Z OSUWISK NA ZBOCZU WIATRÓWKI (BESKID NISKI)

Tymoteusz Zydrón

ESTIMATION OF SHEAR STRENGTH PARAMETERS OF SOILS ON THE EXAMPLE OF ONE OF LANDSLIDE ON THE SLOPE OF WIATRÓWKI (BESKID NISKI MTS.)

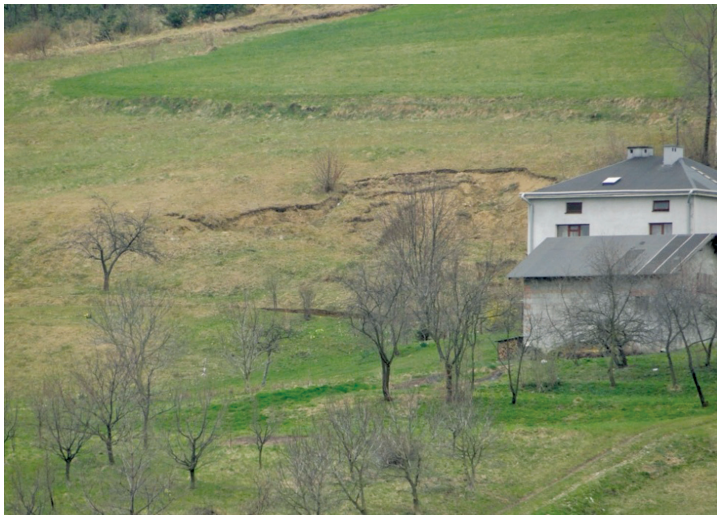
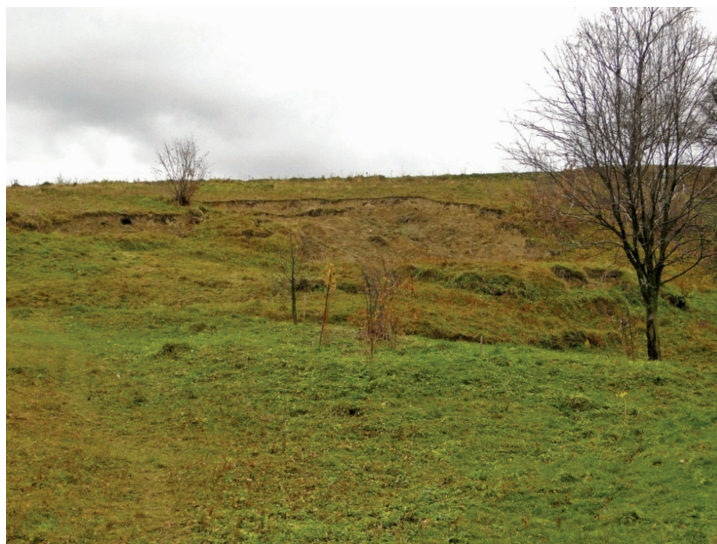
a)

Ryc. 1. Widok ogólny (a) i zbliżenie badanego osuwiska (b)
Fig. 1. Overall view (a) and close-up of analyzed landslide (b)

fakt, że osuwisko powstało w miejscu, gdzie nachylenie terasy rolnej nie było największe, a ruch mas ziemnych był ukośny względem linii największego spadku terenu. Kształt osuwiska odpowiada typowemu zsuwowi rotacyjnemu. Należy nadmienić, że bezpośrednio nad domem mieszkalnym, oprócz analizowanego osuwiska, znajduje się również stare, okresowo aktywne osuwisko, które zostało zalesione. Powyżej budynku, kilkanaście metrów w bok od osuwiska, znajduje się płytka studnia gospodarcza. Z informacji uzyskanej od mieszkańców domu znajdującego się w bezpośrednim sąsiedztwie osuwiska wynika, że poziom wody gruntowej jest zwykle bliski powierzchni terenu.

Wyniki pomiarów geodezyjnych wykazały, że nachylenie zbocza powyżej osuwiska nie przekracza 20° , a tylko nieco większe jest w górnej części strefy oderwania. Długość osuwiska wyniosła ok. 22 m, a różnica wysokości pomiędzy skarpią główną a podnóżem osuwiska wynosiła 9,3 m. Wysokość kolumium u podstawy osuwiska została oszacowana na ok. 1,0–1,2 m. Wysokość skarpy głównej była niewielka i wyniosła ok. 0,2–0,4 m, co może świadczyć, że głębokość płaszczyzny poślizgu jest również niewielka.

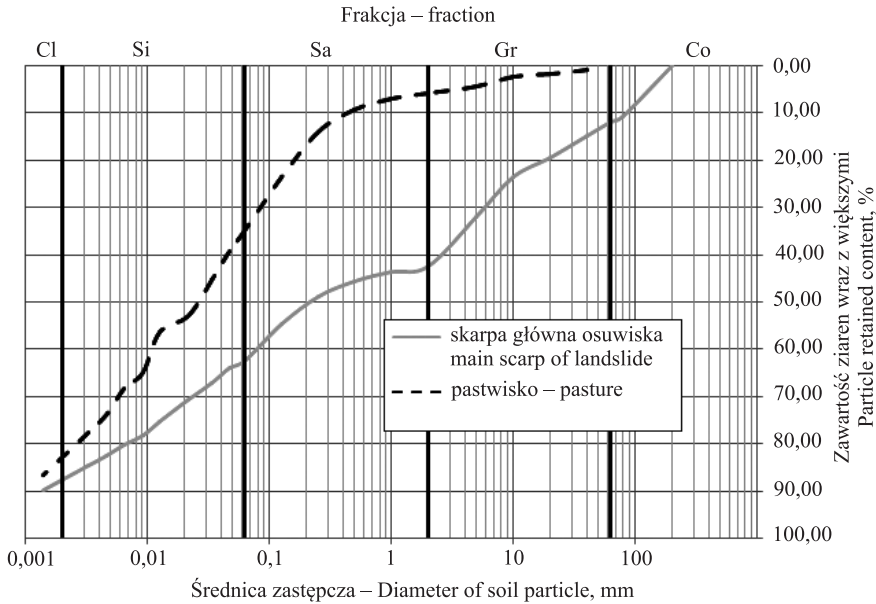
Ryc. 2. Krzywe granulometryczne gruntów z sąsiedztwa analizowanego osuwiska [na podstawie Lech 2012]

Fig. 2. Grain-size distribution of soils from neighborhood of analyzed landslide [source: Lech 2012]

Wyniki badań laboratoryjnych próbek gruntu wykazały, że w sąsiedztwie skarpy głównej osuwiska występują grunty gliniaste z dużą zawartością okruchów skalnych, zarówno łupków ilastych, jak i piaskowców. Z kolei w przypadku terenu położonego tuż nad terasą rolną, ale w oddaleniu od osuwiska, zawartość okruchów skalnych była dużo mniejsza, co prawdopodobnie związane było z użytkowaniem tej części zbocza w przeszłości jako gruntu ornego. Na ryc. 2 przedstawiono krzywe granulometryczne badanych gruntów z obu stref terasy. W tab. 1 przedstawiono wyniki oznaczeń podstawowych właściwości fizycznych obu gruntów. Należy wspomnieć, że w obrębie strefy skarpy głównej stwierdzono obecność zarówno okruchów piaskowca, jak i łupka, a przedstawione w tab. 2 parametry geotechniczne uzyskano z dużej próby stanowiącej mieszaninę obu typów skał.

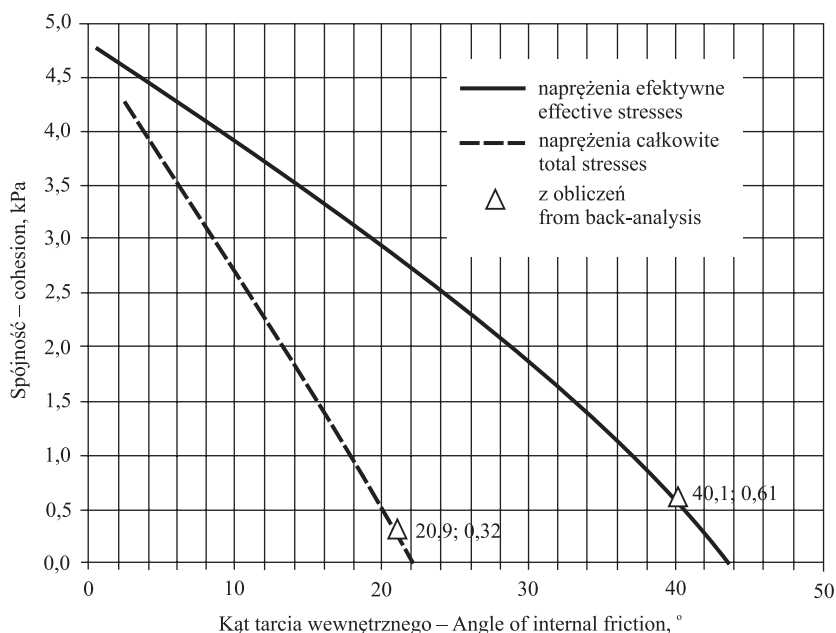
Ryc. 4. Krzywe graniczne parametrów wytrzymałościowych w zakresie naprężeń całkowitych i efektywnych

Fig. 4. Limit curves of shear strength parameters for total and effective stresses

W dalszej części pracy przeprowadzone zostały obliczenia stateczności metodą analizy wstecznej w zakresie naprężeń efektywnych i całkowitych. W pierwszym przypadku założono, że położenie zwierciadła wody gruntowej odpowiada powierzchni terenu. Wyniki obliczeń (ryc. 4) wykazały, że wartości parametrów efektywnych są większe niż wartości parametrów całkowitych, a różnica pomiędzy tymi parametrami jest szczegól-

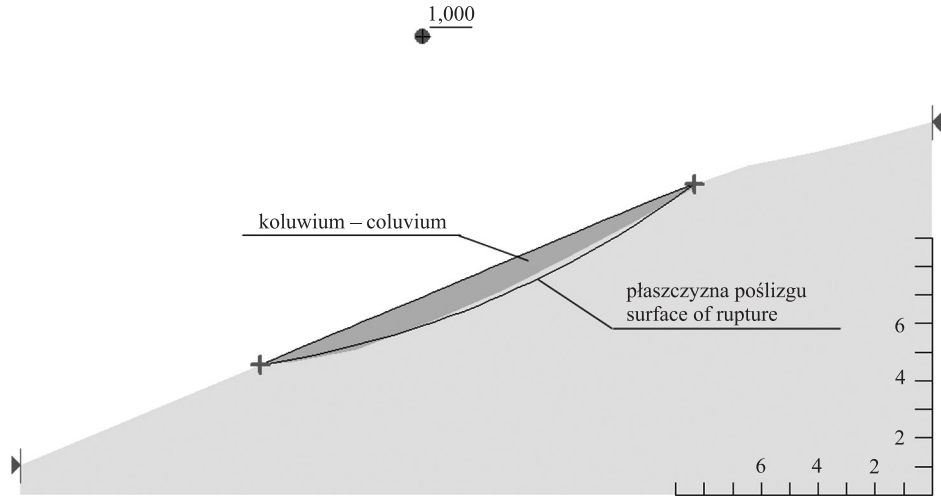
Ryc. 5. Wizualizacja wyników obliczeń stateczności w zakresie naprężeń całkowitych
 Fig. 5. Visualization of slope stability calculation results in terms of effective stresses

niekorzystna płaszczyzna poślizgu (ryc. 5), wyznaczona przez program obliczeniowy stosunkowo dobrze pokrywa się ze strefą oderwania. W przypadku analizy, w zakresie naprężeń całkowitych, nie uwzględniano wpływu wody na stan naprężeń i w związku z tym uzyskane z obliczeń parametry wytrzymałościowe (kąt tarcia wewnętrznego $20,9^\circ$ i spójność $0,3$ kPa) były mniejsze niż uzyskane z analizy uwzględniającej naprężenia efektywne. Należy zwrócić uwagę, że uzyskane z obu rodzajów analiz wartości spójności są bardzo niskie, co jest typowe dla utworów ziarnistych takich jak piaski, żwiry czy też utwory spoiste charakteryzujące się wytrzymałością resztkową. W przypadku analizowanego gruntu niska spójność wynika prawdopodobnie ze stosunkowo dużej zawartości okruchów frakcji kamienistej i żwirowej (łącznie ok. 40%), przy stosunkowo niedużej zawartości frakcji ilastej. Zbliżone wartości efektywnych parametrów wytrzymałości na ścinanie ($\phi' = 37,4\text{--}38,6^\circ$ oraz $c' = 0\text{--}3,9$ kPa) dla gruntów o podobnym uziarnieniu uzyskał autor dla gruntów z okolic Beskidu Małego [Zydroń 2010]. Podobne niskie wartości spójności z analizy wstecznej dla gruntów z okolic Szymbarku przedstawione są także w pracy Thiela [1989], przy czym w analizie tej autorzy uwzględniali wytrzymałość resztkową gruntu. Osuwiska w gruntach o niskiej spójności zwykle charakteryzują się zwykle płytko położoną płaszczyzną poślizgu. Przeprowadzone obliczenia, przy założonych wartościach spójności rzędu 2 kPa, lokalizowały powierzchnię poślizgu znacznie głębiej, niż wykazywały pomiary terenowe.
