OCENA WARUNKÓW FUNKCJONOWANIA WĘZŁA WODNEGO NOWY MŁYN W KONTEKŚCIE KONIECZNOŚCI ZACHOWANIA CIĄGŁOŚCI EKOSYSTEMU RZEKI WEŁNY

Tomasz Kałuża, Agata Jasiak, Bartosz Krysztofiak,
Stanisław Zaborowski

Uniwersytet Przyrodniczy w Poznaniu

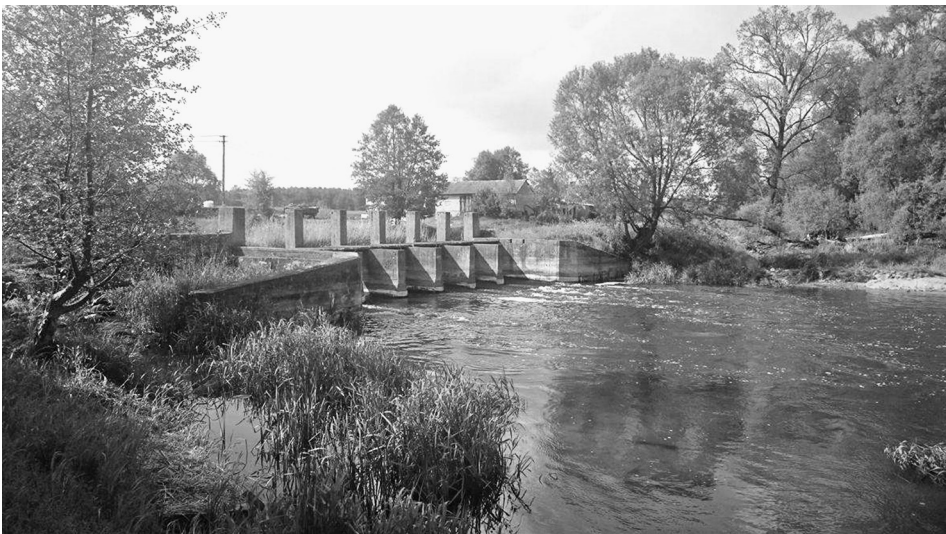
Na terenie węzła zlokalizowane są dwa jazy. Pierwszym jest duży jaz przegradzający koryto rzeki i mający na celu spiętrzenie wody o ok. 1,5 m. Konstrukcja jazu to betonowy

dok podzielony na sześć przęseł o szerokości ok. 2,00 m każde, co łącznie daje całkowite światło jazu równe 12,00 m. Współrzędne geograficzne budowli – jazu głównego (środek konstrukcji): N: 52° 45' 24, 75" E: 16° 56' 51, 47".

Ryc. 2. Jaz na rzece Węlnie w Nowym Młynie

Aktualnie oba jazy nie posiadają zamknięć, ani urządzeń wyciągowych. Widoczne są także miejsca gdzie nastąpiła korozja betonu oraz zostało odsłonięte zbrojenie. Poniżej obu budowli doszło do podmycia konstrukcji, a przy prawym skrzydełku jazu na Welnie do rozmycia grobli i wytworzenia dodatkowego koryta omijającego jaz. Płyta jazu młyńskiego, a także przyczółki są zniszczone. Aktualny stan budowli (np. zbyt wysoka rzędna płyty jazu młyńskiego, zamulony wlot do młynówki i wyerodowane obejście wokół jazu głównego) powoduje, że szczególnie w okresie niżówek letnich koryto młynówki całkowicie zarasta i zamula się. Niewielki staw młyński oraz koryto młynówki nie jest przepłukiwane. Pogarsza to warunki funkcjonowania tego ekosystemu nie wspominając już o możliwościach rozwoju ruchu turystycznego na tym odcinku.

Uwzględniając aktualny stan budowli i koryt w obrębie węzła wodnego Nowy Młyn oraz możliwy do wykorzystania potencjał energetyczny i turystyczny rzeki Welny, przeanalizowano możliwe działania inwestycyjne przywracające pierwotne piętrzenie na w/w odcinku rzeki. Wszystkie analizowane rozważania oparto na *Decyzji o środowiskowych uwarunkowaniach przedsięwzięcia polegającego na remoncie istniejącego jazu na rzece Welnie (km 26+630)* wydanej przez Burmistrza gminy Rogoźno w 2013 roku. Przebudowany jaz na Welnie (uzupełniony o stały przelew) musiałyby spełniać aktualne wymogi techniczne, a przede wszystkim umożliwiać bezpieczne przepuszczanie przepływów miarodajnych i kontrolnych (aktualnie nie ma takich możliwości, stąd rozmycia brzegów i wyerodowanie nowego koryta). Wariant przebudowy jazu młyńskiego w km 26+630 (przy jednoczesnym remoncie dużego jazu) przewiduje usunięcie zniszczonej płyty jazu oraz obniżenie jej w zależności od najkorzystniejszego

rozwiązania o 50–90 cm w celu stworzenia niecki wypadowej do rozproszenia energii i zapobiegania dalszej erozji stanowiska dolnego. Obniżony próg będzie zapewniał możliwość przepływu wody podczas czasu trwania niżówek hydrologicznych. Ponadto przedłużone zostanie prawe górne skrzydełko oraz dobudowane lewe dolne skrzydełko jazu wraz ze schodami do dolnego stanowiska. Uzupełniony zostanie również ubytek gruntu poniżej budowli.

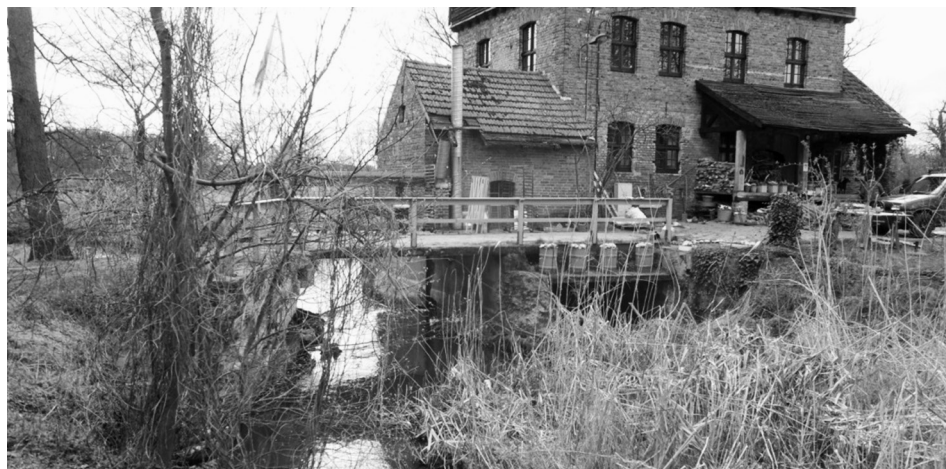
Drugi jaz, nie pełniący już swojej pierwotnej funkcji zlokalizowany jest przy budynku starego młyna, na kanale młynówki. Wykonany z betonu zastąpił drewniany jaz młyński istniejący tu od XVIII w. Jaz młyński, podobnie jak i aktualny budynek młyna, w świetle informacji pochodzących z wmurowanej tablicy pochodzą z 1924 r. Spiętrzona woda przekierowana przez jaz na Wełnie napędzała młyn wodny, początkowo z kołem wodnym, następnie z turbiną Francisza z osią pionową. Na dzień dzisiejszy budynek młyna nie pełni swojej pierwotnej funkcji. Mechanizmy zostały zdemontowane, a uszkodzona turbina

Ryc. 3. Stan jazu młyńskiego – przejście nad młynówką przy młynie

W ramach założeń projektowych przebudowy węzła planowane jest wyposażenie niedziałającego już starego jazu przy budynku młyna w przepławkę szczotkową. Jest to niezwykle ważny aspekt środowiskowy, konieczny do przywrócenia ciągłości ekologicznej w węźle Nowy Młyn. Przepławki szczotkowe znajdują się na pograniczu przepławk technicznych i seminaturalnych [Tymiński i in. 2015], zbliżone są do konstrukcji przepławk ryglowych, lecz zamiast dużych kamieni używa się gęstych szczotek z tworzywa sztucznego [Kaluża 2015b]. Pozwala to na przywrócenie drożności rzeki oraz umożliwienie migracji ryb, przy czym równocześnie możliwe będzie pokonywanie przeszkody w postaci przywróconego piętrzenia przez kajakarzy bez konieczności opuszczania kajaków. Nowoprojektowana przepławka będzie znajdować się na kanale młynówki. Kanał ten ma około 3 metry szerokości, a długość od miejsca rozgałęzienia się rzeki Wełny wynosi około 65 m. Wlot do przepławki umiejscowiony będzie 17 metrów za rozgałęzieniem się rzeki Wełny z kanałem młynówki.
