NEKONTROLOWANY POBÓR RUMOWISKA Z DNA POTOKÓW GÓRSKICH JAKO JEDNA Z PRZYCZYN DEGRADACJI ŚRODOWISKA PRZYRODNICZEGO

Artur Radecki-Pawlik

Uniwersytet Rolniczy w Krakowie

GRAVEL MINING IN STREAMS AND RIVERS AS ONE OF THE REASONS OF NATURAL ENVIRONMENT DEGRADATION

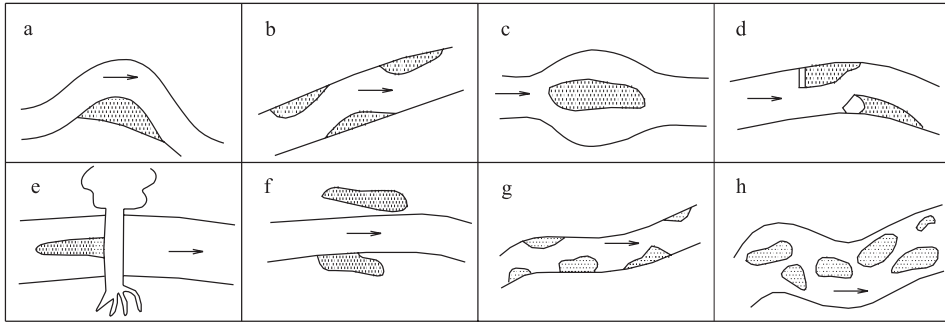
- a – meandrowe – point bars
- b – naprzemianległe – alternate bars
- c – środkowokorytowe – mid-channel bars
- d – powstałe za przeszkodą – downstream of obstruction bar
- e – powstałe przed przeszkodą – upstream of obstruction bar
- f – stożki krewasowe – crevasse splay deposits
- g – nieregularne – irregular bar
- h – roztokowe – braided bar

Ryc. 1. Łąchy korytowe potoku górskiego [Radecki-Pawlik 2014]

Fig. 1. Gravel bars of mountain streams [Radecki-Pawlik 2014]

Potok wzdłuż odcinków, na których naniósł rumowisko, eroduje tylko we własnych aluwiach i tworzy różnego rodzaju formy korytowe, głównie łachy żwirowe (w rzekach górskich) oraz formy denne (w rzekach nizinnych o dnie piaszczystym). Jednocześnie, poza wytworzeniem wyżej omówionego stanu równowagi w profilu podłużnym potoku, wytwarza się również na dnie cieku naturalne opancerzenie. Żwiry i otoczaki zalegające na łachach bocznych potoku zabezpieczają w sposób naturalny jego brzegi. Są zbite i często bardzo trwałe. Otoczaki pozostające w korycie układają się w sposób przypominający ułożenie dachówek na dachu budynku, powodując umocnienie naturalne dna koryta potoku (mówimy o imbrykacji dna – fot. 1). Mamy więc do czynienia ze stanem równowagi potoku, w którym ciek sam wytwarza sobie na tyle umocnione (obrukowane) dno, że potrafi ono utrzymać się nawet w momencie krótko trwałych wezbrań (oczywiście przy wystąpieniu powodzi katastrofalnej obrukowanie to ulega zerwaniu). Przykłady łach żwirowych przedstawiono na ryc. 1.

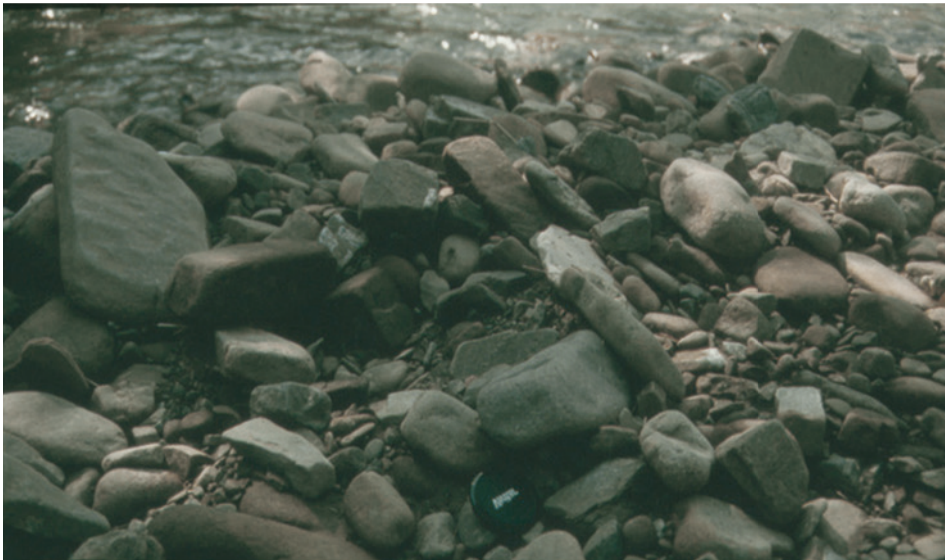
Fot. 1. Imbrykacja dna potoku górskiego (fot. A. Radecki-Pawlik)

Photo 1. Imbrication of mountain channel stream bed (Photo A. Radecki-Pawlik)

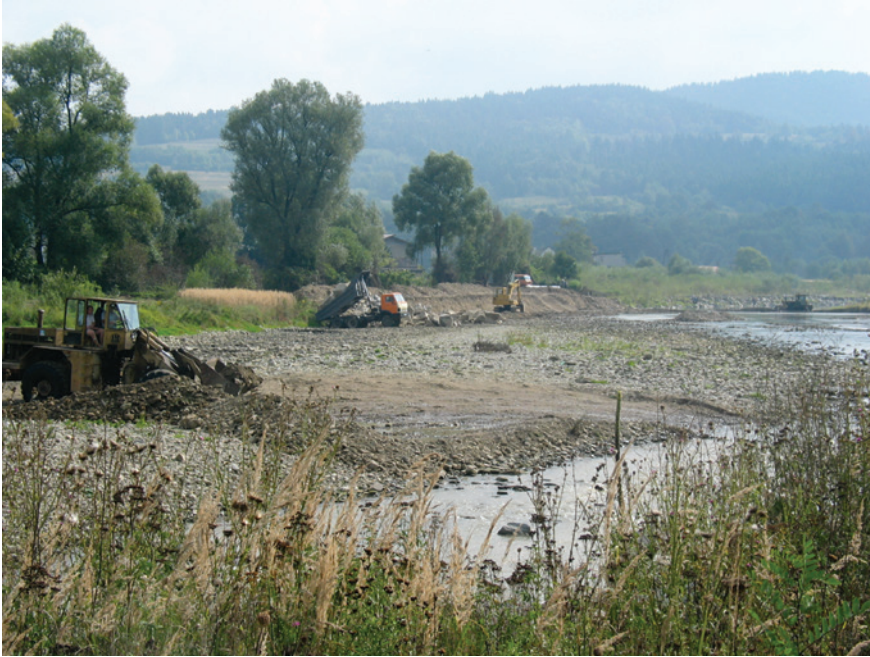
Fot. 2. Niekontrolowany pobór rumowiska, rzeka Skawa (fot. A. Radecki-Pawlik)

Photo 2. Illegal gravel mining from the Skawa River (photo A. Radecki-Pawlik)

się pozyskiwanie go z dna potoku. I tak rzeczywiście zdarzało się do momentu, gdy zaczęto korzystać ze sprzętu zmechanizowanego (fot. 2, 3). Większą część budulca skalnego pozyskiwano z kamieniołomów, z kolei żwir z potoku do budowy pobierano epizodycznie, a otoczaki wyłącznie na ozdobę podmurówek domostw. Pojawiła się jednak zasadnicza różnica pomiędzy ilością pobieranego żwiru rzecznoego na początku XX wieku w porównaniu z latami obecnymi. Można to prześledzić na przykładzie najdłuższej gminy w Polsce, jaką jest Zawoja, położona u stoków Babiej Góry. Na początku wieku wzdłuż odcinka potoku Skawica w Zawoi Górnej było kilkanaście domów. Nawet rozpatrując całą gminę Zawoja do roku 1945, było tu zaledwie kilkaset zabudowań. Gdyby każdy gospodarz pobrał z rzeki do budowy swojego domu dwie furmanki kamieni, to przykładowo do 800 domów pobrano by razem $2 \times 400 \text{ kg} \times \times 800 = 640$ ton otoczków i żwiru. Potok jest w stanie uzupełnić taką ilość materiału w równoważnym okresie, około 50 lat.

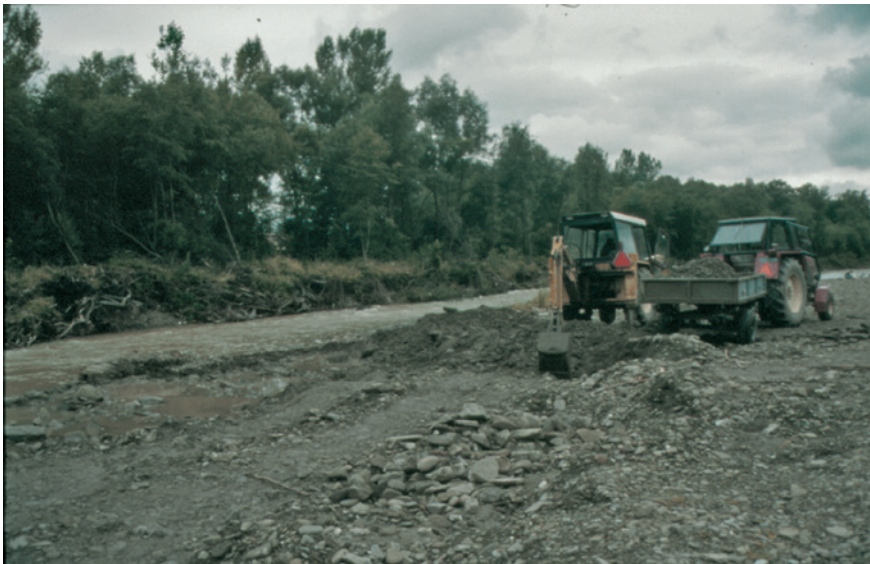
Fot. 3. Niekontrolowany pobór rumowiska, potok Jałowiecki (fot. A. Radecki-Pawlik)

Photo 3. Illegal gravel mining, Jałowiecki stream (photo A. Radecki-Pawlik)

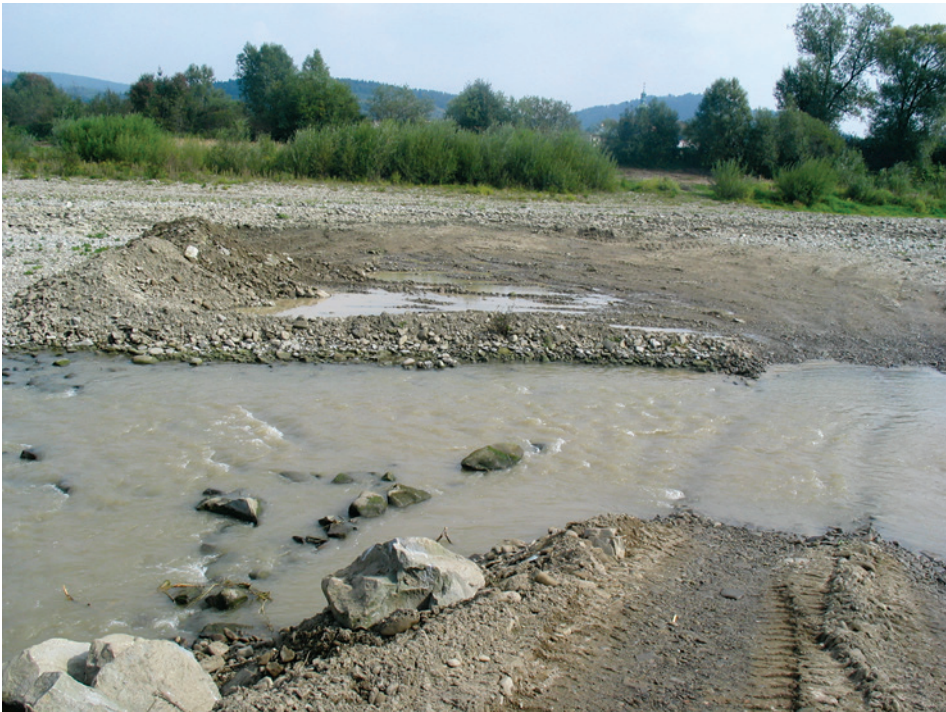
Fot. 4. Zdewastowane koryto rzeki górskiej bezpośrednio po poborze rumowiska. (fot. A. Radecki-Pawlik)

Photo 4. Just gravel mined and devastated mountain river channel (photo A. Radecki-Pawlik)
